東京電力福島第一原子力発電所１号機～３号機の状態（推定）

出典：原子力損害賠償・廃炉等支援機構「東京電力ホールディングス(株)福島第一原子力発電所の廃炉のための技術戦略プラン2020」（2020年10月6日）、「第29頁　図10」より岩渕友事務所作成

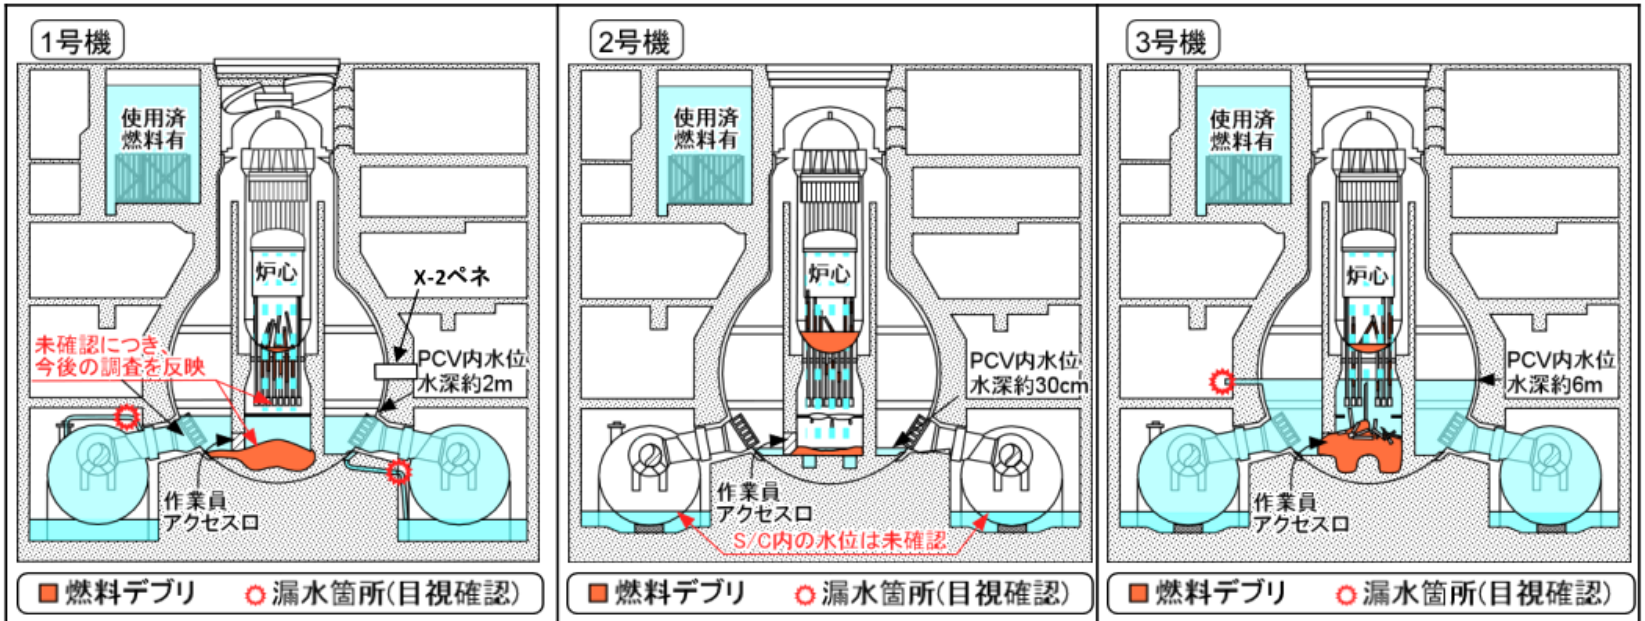
炉心部	・炉心部にはほぼ燃料デブリなし	・炉心部にはほぼ燃料デブリなし (外周部に切り株状燃料の残存の可能性あり)	・炉心部にはほぼ燃料デブリなし
RPV底部	・RPV底部に少量の燃料デブリが存在 ・CRDハウジング内部及び外表面などに少量の燃料デブリが存在	・RPV底部に多くの燃料デブリが存在 ・CRDハウジング内部及び外表面などに少量の燃料デブリが存在	・RPV底部に一部の燃料デブリが存在 ・CRDハウジング内部及び外表面などに少量の燃料デブリが存在
PCV底部 (ﾍﾟﾃﾞｽﾀﾙ内側)	・ペデスタル内側床面に大部分の燃料デブリが存在	・ペデスタル内側床面に一定量の燃料デブリが存在	・ペデスタル内側床面に2号機と比較して多くの燃料デブリが存在
PCV底部 (ﾍﾟﾃﾞｽﾀﾙ外側)	・作業用出入口を通してペデスタル外側に燃料デブリが拡がった可能性あり	・作業用出入口を通してペデスタル外側に燃料デブリが拡がった可能性は小さい	・作業用出入口を通してペデスタル外側に燃料デブリが拡がった可能性があり
作業現場の線量※	・R/B１階X-6ペネトレーション周りの線量が高い（630mSv/h）。	・R/B１階の線量は全体的に約5mSv/hまで低減している。	・R/B１階の線量は数～数十mSv/h以上であり、線量が高い。
